スーパータイワニの修理

症状: ワニの歯を押してもかぶいつかれない。

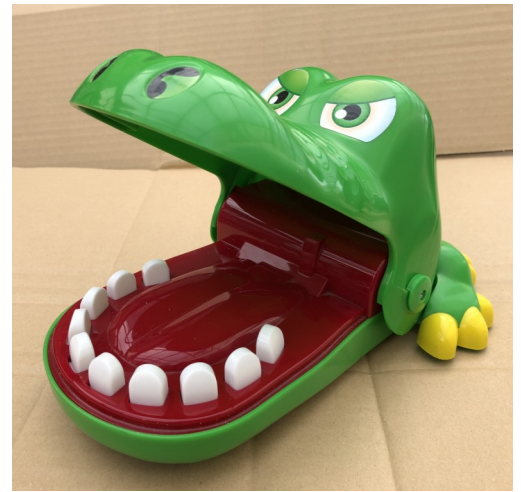
1. 症状-1

大変強いばねが使われているがその強さにプラスチックの強度が付いて行っていないようだ
